FICHE N°01 : Diagnostic de vulnérabilité du bâti face au risque hydroclimatique : étude d'un quartier de Frontignan (34).

Contexte : Exercice de terrain. **Année** : 2015

Thématiques : *Submersion marine, diagnostic de vulnérabilité physique des bâtiments.*

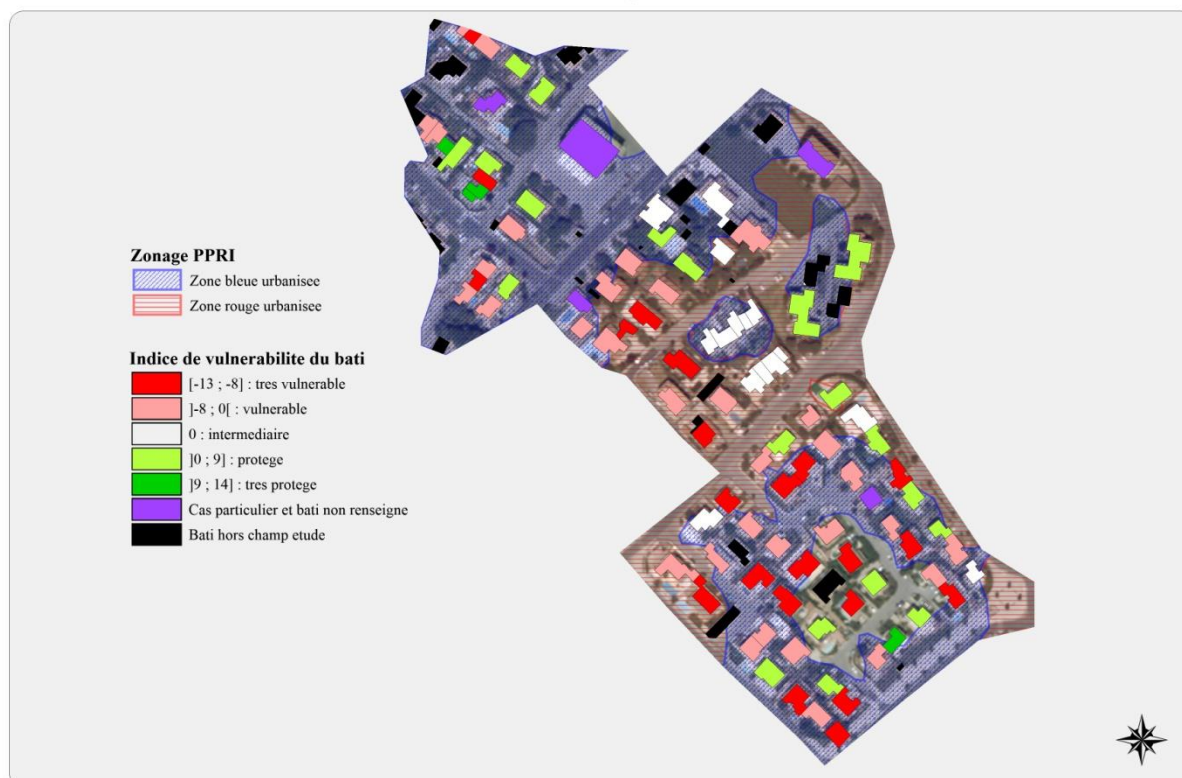
INDICE DE VULNERABILITE D'UN QUARTIER FRONTIGNANAIS

Pour « calculer » la vulnérabilité d'un bâtiment, et faire part de son niveau d'exposition face au danger, la création d'un « indice » est nécessaire. Un coefficient est attribué à chaque critère en fonction de sa tendance à aggraver le risque ou à mettre en danger les personnes. L'attribution d'un coefficient puis le calcul d'un indice (tableau excel brut) peut donner ces résultats (carte de vulnérabilité du quartier de Frontignan) :
